Asbest in huis herkennen

Auteur: Emilia Schaltin

Verschijningsdatum: de Koevoet 198, 15 maart 2022

Korte inhoud: Als je huis ouder is dan twintig jaar, is de kans groot dat er ergens asbest te vinden is. Hoe spoor je dat op en waar moet je op letten als dat het geval is?

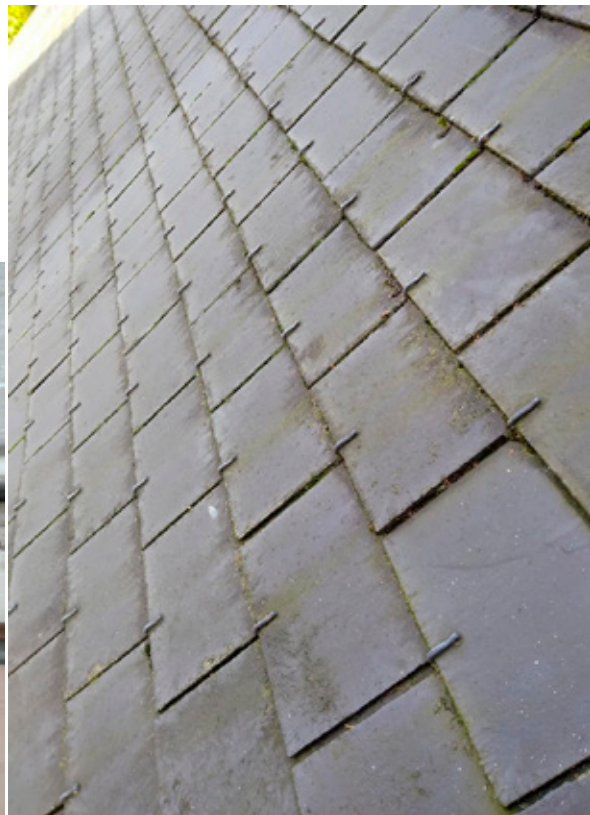
Onderdakplaten van asbestcement zijn typisch voor een hechtgebonden toepassing van asbest.

pen: hechtgebonden en niet-hechtgebonden asbesthoudende materialen. Bij hechtgebonden toepassingen zitten de vezels vast met een bindmiddel, zoals cement, bitumen, lijm of kunststof. Bijvoorbeeld asbesthoudende leien of onderdakplaten, waarin de vezels vermengd zijn met cement.

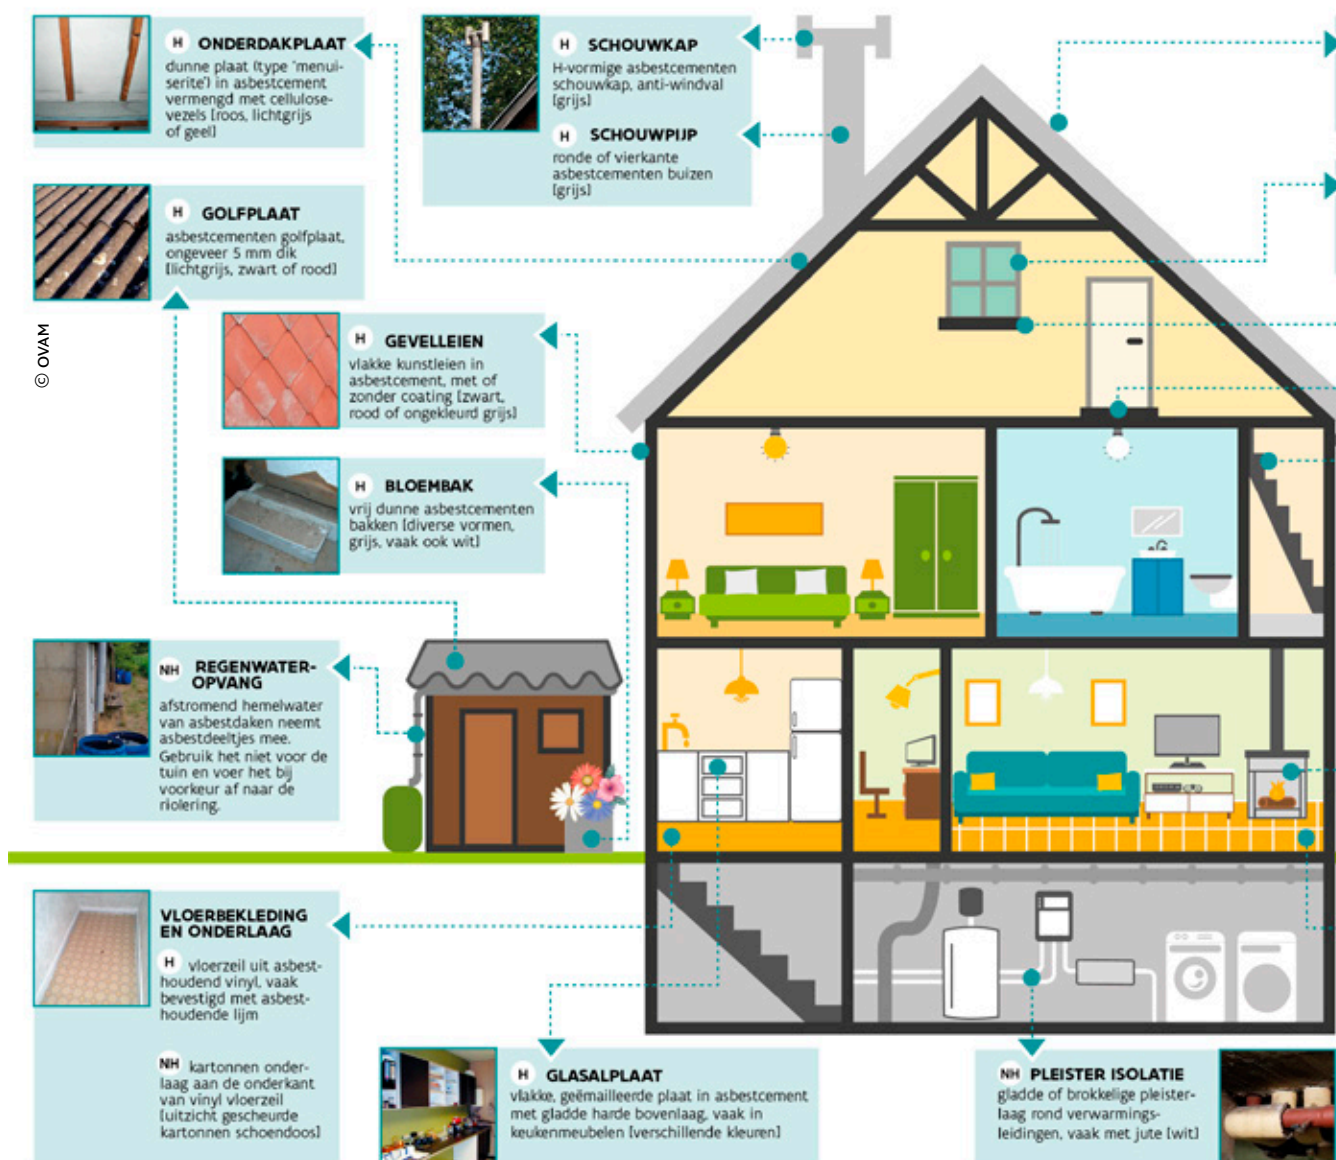
De figuur onderaan vat al deze toepassingen nog eens samen.

LEGENDE: H hechtgebonden materiaal met asbest
NH niet-hechtgebonden materiaal met asbest
